INFORME DE RECONSTRUCCIÓN DEL DOCUMENTAL: “LA CONSTRUCCIÓN DEL SALTO DE SAN ESTEBAN EN SU CADENA DE APROVECHAMIENTO EN GALICIA”

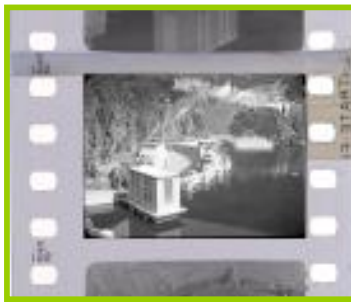
1956
Rotura reparada con
soporte de nitrato

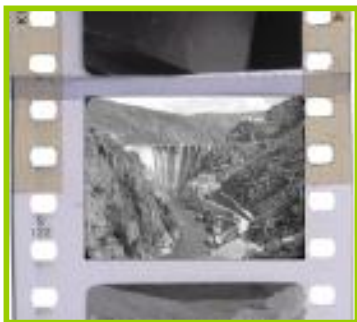
1956
Empalme reforzado
con soporte de nitrato

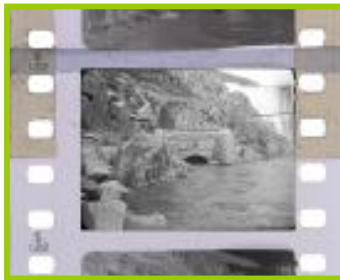
1956
Empalme reforzado
con soporte de nitrato
