INFORME DE RECONSTRUCCIÓN DEL DOCUMENTAL: “LA CONSTRUCCIÓN DEL SALTO DE SAN ESTEBAN EN SU CADENA DE APROVECHAMIENTO EN GALICIA”

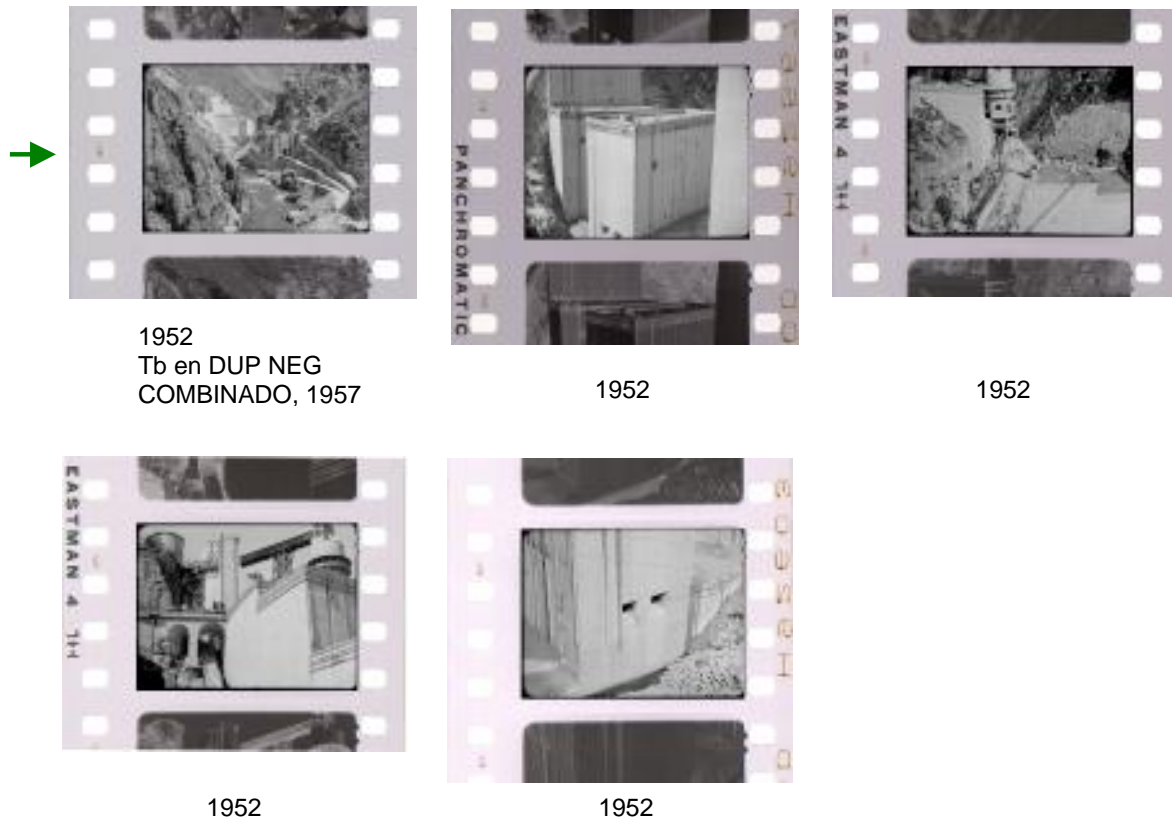
Este segundo rollo, al igual que el primer plano de imagen del primer rollo también comienza con un fundido de negro (indicado con una flecha de color verde a la izquierda del primer fotograma)

Para comenzar este segundo rollo de negativo de imagen se utilizó el fundido de negro para lo cual se tiró un dup-negativo del plano correspondiente al primer fotograma escaneado sobre película con marca de fabricante de 1957

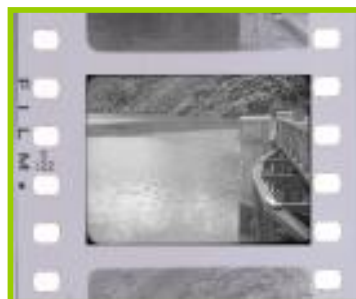
A partir de estos planos encontramos una reparación con soporte nitrato de una rotura en uno de los bordes y un número importante de refuerzos en ambos lados de los empalmes de acetona. Por esta razón este segundo rollo de negativo de imagen también se almacenará como nitrato, junto al primer rollo que contenía un plano rodado sobre este tipo de material, con marca de fabricante de 1940.
